# 广州市人民政府关于黄埔区“4·24”较大道路交通事故的调查报告

2020年4月24日21时57分许,在广州市黄埔区兴龙大道,许景华驾驶粤AD14689号小型轿车与驾驶员韦胜驾驶赣C3B058号重型平板自卸货车碰撞发生事故,造成小型轿车起火燃烧、3人当场死亡。直接经济损失265.6万元。

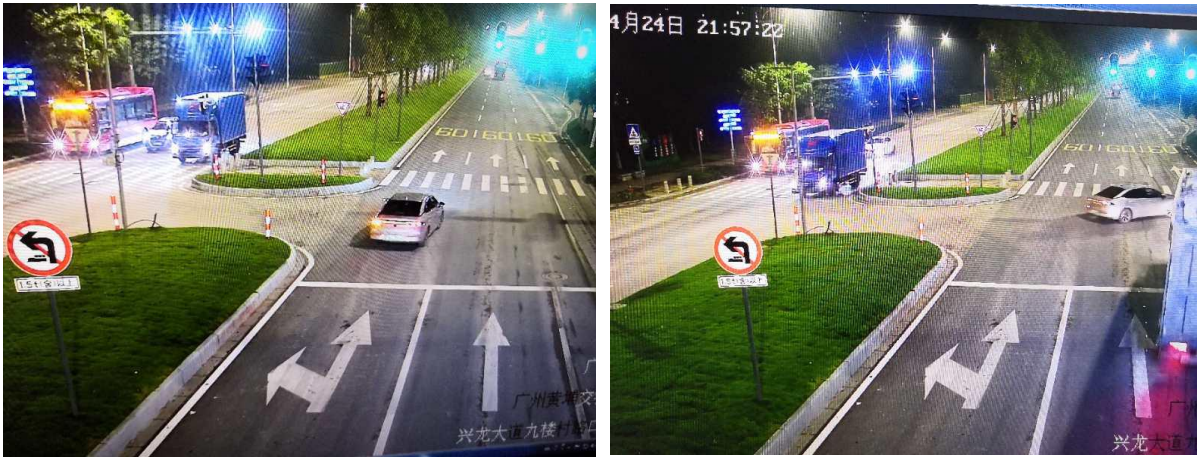
4月24日21时57分，许景华驾驶粤AD14689号小型轿车搭载其同学曾顺如、黄绮美沿广州市黄埔区兴龙大道中心绿化带以南第一条车道（左转和直行车道）由西往东行驶至兴龙大道出柯岭路东23米时，先打左转向灯欲左转，犹豫后又跨车道低速右转，右转之际遇韦胜驾驶的沿兴龙大道中心绿化带以南第二条车道由西往东行驶的赣C3B058号重型平板自卸货车。粤AD14689号小型轿车右侧车身与赣C3B058号重型平板自卸货车车头发生碰撞，随后小型轿车起火燃烧，造成许景华及曾顺如、黄绮美当场死亡，韦胜受伤及市政设施、消防栓、车辆损坏的交通事故。

图 1、2 事故发生情况

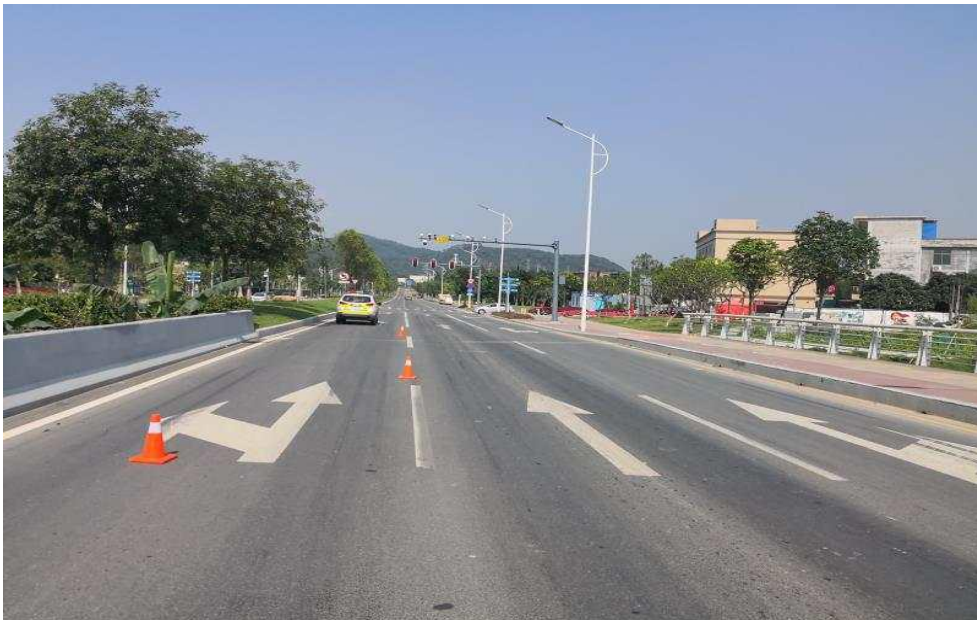
事故现场位于广州市黄埔区兴龙大道出柯岭路东 23 米处，出事路段呈东西走向，双向六车道，以中心绿化带分隔，有交通信号灯，地面标线清晰，夜间有路灯照明，限速 60km/h，现场路口有监控。

图 3 事发路段地面标线情况

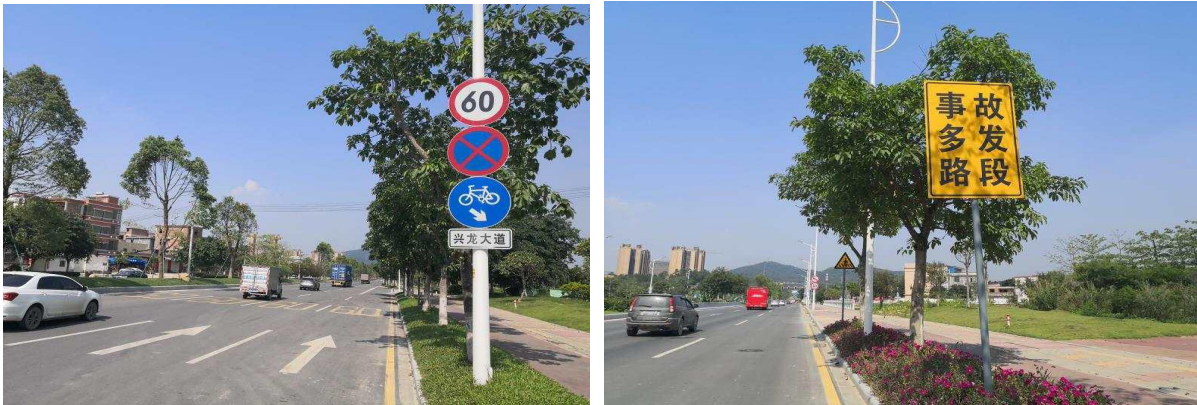
图 4、5 事发路段限速警示情况

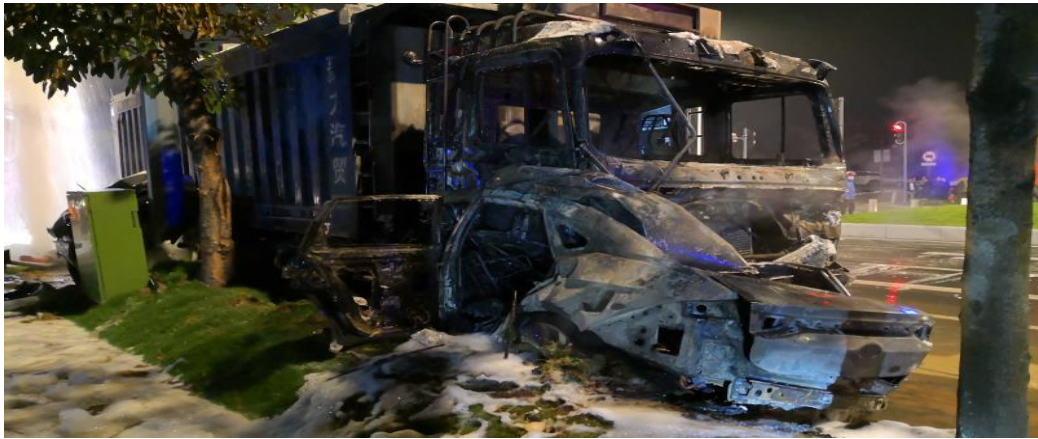
经检验，粤 AD14689 号小型轿车的制动性能合格，转向性能合格，灯光性能合格；碰撞前的行驶速度为 15.71km/h。

图 6 粤 AD14689 号小型轿车事故后情况

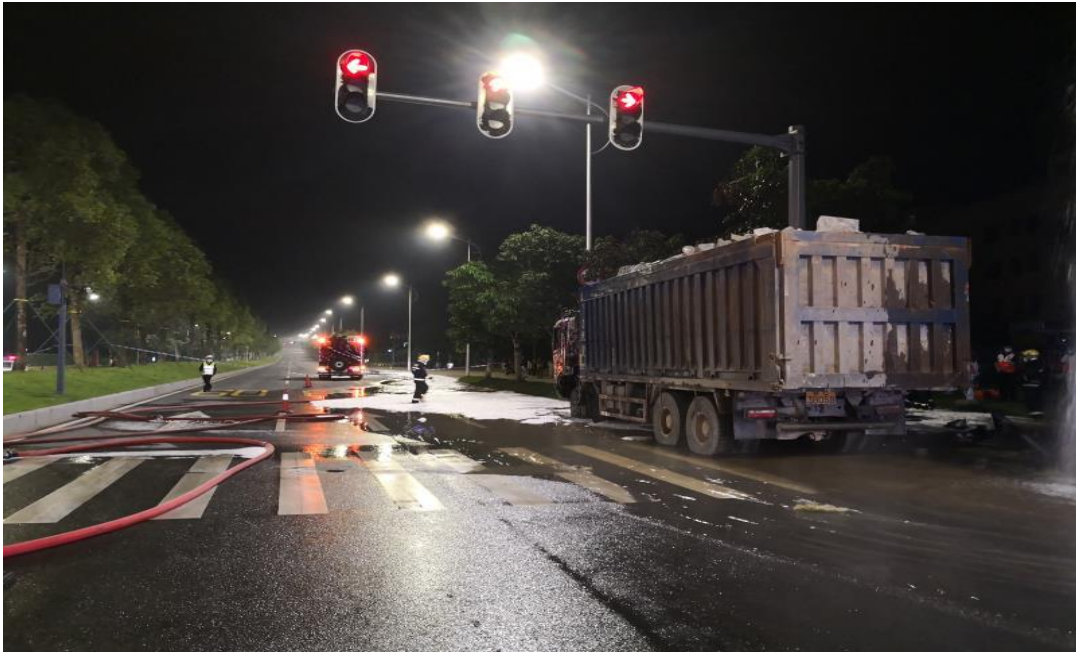
经检验，赣 C3B058 号重型平板自卸货车的制动性能不合格，转向性能合格，灯光性能合格，核载<sup>①</sup>：事故前原车超载 395%，事故后转车超载 312%；该车车速检验结论：赣 C3B058 号重型平板自卸货车碰撞前行驶速度为：55.03km/h。该车的运行安全技术条件鉴定意见如下：①车身颜色原为黄色，改装为蓝色；钢板弹簧：9/9/12 改为 11/9/12；②该车将平板大面积改装为箱形货箱，大幅提高了装载质量。且事故前严重超载，虽采取制动措施，但因负荷大幅增加，使制动器摩擦片摩擦发热严重，产生高温，造成制动系统发生热衰减，制动率进一步下降，导致制动效能大幅下降，制动距离过长。③前轮制动间隙过大，摩擦片与鼓的接触面积过小。导致赣 C3B058 号重型平板自卸货车运行安全技术不符合 GB 7258-2017 国标标准的规定。

① 该车总质量为 31000kg,整备质量为 15450kg,核定载质量为 15420kg。事故前原车核载：载货重量=76260kg，超载重量=76260-15420=60840kg，即超载 60840kg。事故后转车核载：载货重量=40060+23440=63500kg。超载重量=63500-15420=48080kg，即超载 48080kg。

图7 赣 C3B058 号重型平板自卸货车事故后情况
